EVALUACIÓN DEL RIESGO DEL
PATRIMONIO RELIGIOSO DE LA
QUEBRADA DE TARAPACÁ: EL
ABANDONO Y LA PÉRDIDA DE LA
TRADICIÓN CONSTRUCTIVA COMO
DETONANTES DE SU
VULNERABILIDAD ANTE LA
AMENAZA SÍSMICA

HAZ TU TESIS EN CULTURA 2015
CATEGORÍA POSGRADO

Daniela Andrea Díaz Fuentes

Maestría en conservación y restauración de bienes
culturales inmuebles

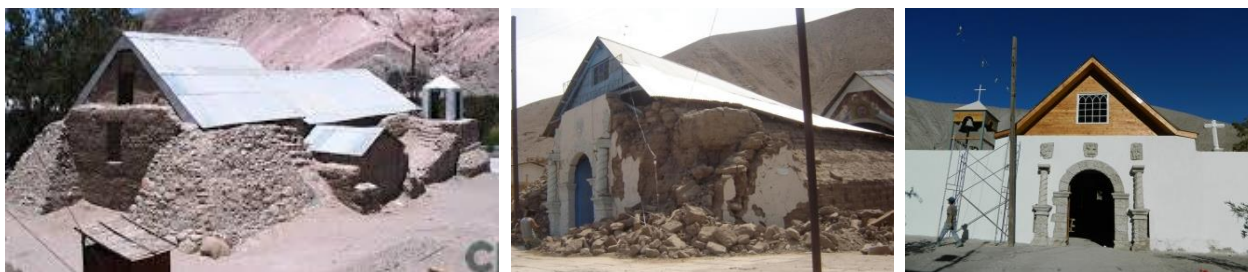
La migración de las comunidades indígenas tiene como consecuencia una falta de mantenimiento que se evidencia en pérdida de revestimientos, revoques y disgregación del material por intemperismo. En el caso de las iglesias de estos poblados, si bien actualmente se encuentran restauradas por los proyectos que se ejecutaron en el marco del Programa Puesta en Valor del Patrimonio, antes del terremoto de junio del 2005 presentaban deterioros por falta de mantenimiento, lo que, sumado a las alteraciones del sistema constructivo tradicional, probablemente influyó en el colapso y daño estructural en los cinco casos (ver Fig. 5, 6, 7, 8 y 9).

Figura 5. De izq. a derecha: Iglesia de Laonzana antes del terremoto del año 2005; después del terremoto del 2005; y luego de su restauración el año 2012

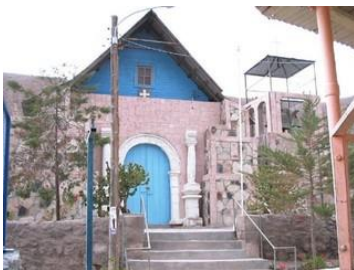
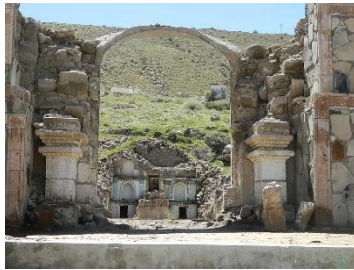
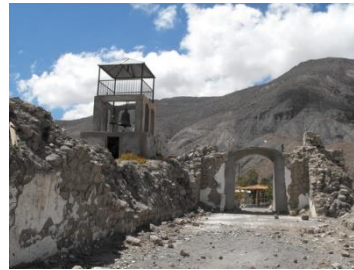
Figura 6. De izq. a derecha: Iglesia de Sibaya antes del terremoto del año 2005; y después del terremoto del 2005

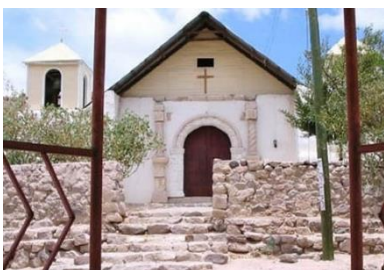
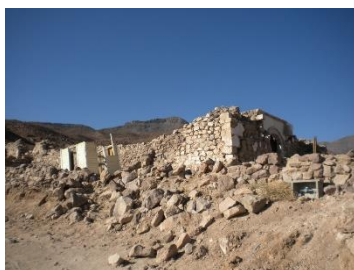
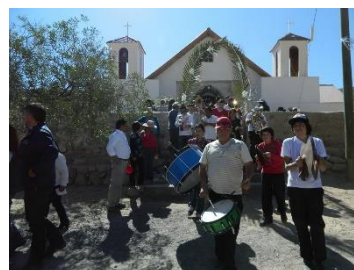
Figura 7. De izq. a derecha: Iglesia de Limacsiña antes del terremoto del año 2005; después del terremoto del 2005; y luego de su restauración el año 2012

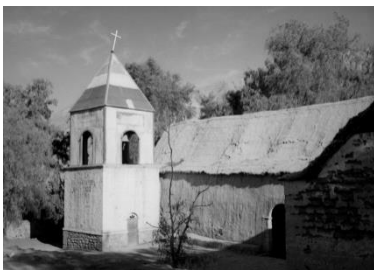
Figura 8. De izq. a derecha: Iglesia de Huaviña antes del terremoto del año 2005; después del terremoto del 2005; y luego de su restauración el año 2010

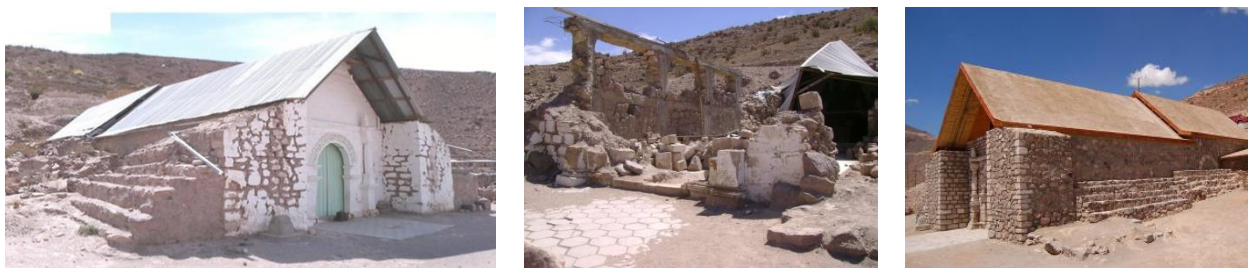
Figura 9. De izq. a derecha: Iglesia de Usmagama antes del terremoto del año 2005; después del terremoto del 2005; y luego de su restauración el año 2010

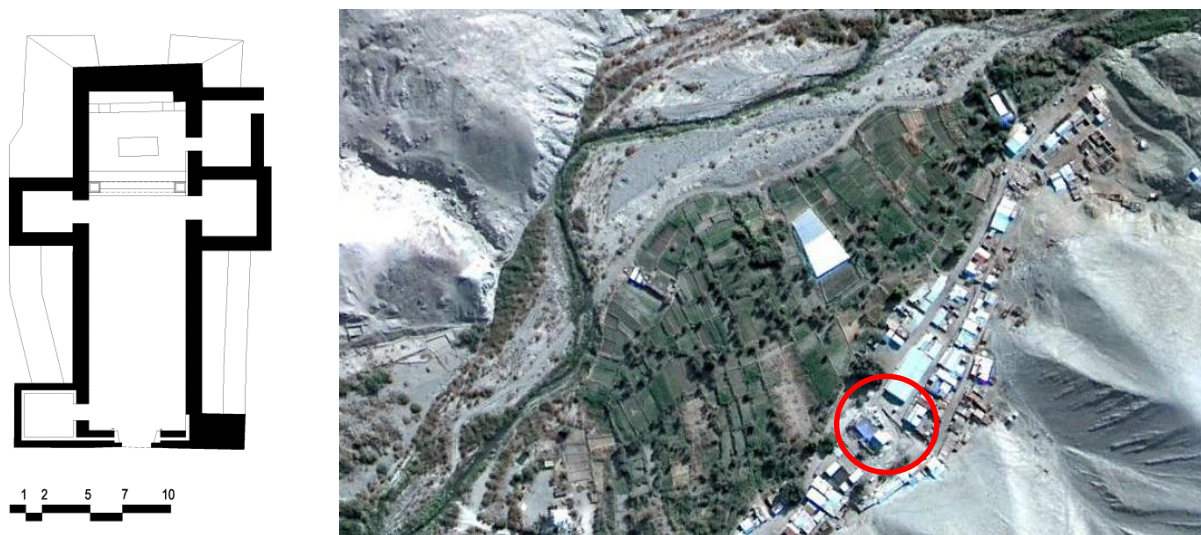
Figura 14. De izq. a derecha: Planta general de la Capilla de Laonzana; Emplazamiento Capilla de Laonzana. Se marcó con un círculo rojo la ubicación de la iglesia

Al aplicar los parámetros que evalúan el *tipo, organización y calidad del sistema resistente*, el edificio resultó con clase D, debido a que se la estructura de muros de adobe no estaba eficientemente trabada y presentaba un funcionamiento deficiente: por intemperismo del adobe y del mortero de barro, por el aparejo de los bloques de adobe, por deficiencias en las trabas de las esquinas, y por la incorporación de morteros de cemento. Por otra parte, la iglesia de Laonzana fue clasificada como clase D en el parámetro de *estructuras horizontales*, debido a que, si bien estaban ejecutadas con madera, material compatible con el adobe, estaban mal conectadas a los muros; y como clase C en el parámetro que evalúa la *cubierta*, ya que ésta causaba empujes moderados en los muros, pero no presentaba una estructura horizontal continua de coronamiento, que permitiera el funcionamiento monolítico del edificio.

Respecto al parámetro que evalúa el *estado de conservación*, fue clasificada como clase C, debido a que, si bien no tenía lesiones, presentaba disgregación del material por intemperismo, lo que determinaba una reducción de su resistencia. Por otra parte, respecto a las *alteraciones* del sistema constructivo, se presentaban en las torres y en el sistema de cubierta (clase B), y su entorno daba cuenta de alteraciones que aumentaban su vulnerabilidad como: el abandono, el aislamiento, la escasa accesibilidad y posibles fallas en la contención de las laderas de la quebrada, por lo que se clasificó como clase C. En relación a la *vulnerabilidad al fuego*, se clasificó como clase B: por contener ornamentos y muebles inflamables, por falta de compartimentación y divisiones interiores, y por el peligro derivado de incendios provocados por presencia de velas encendidas.

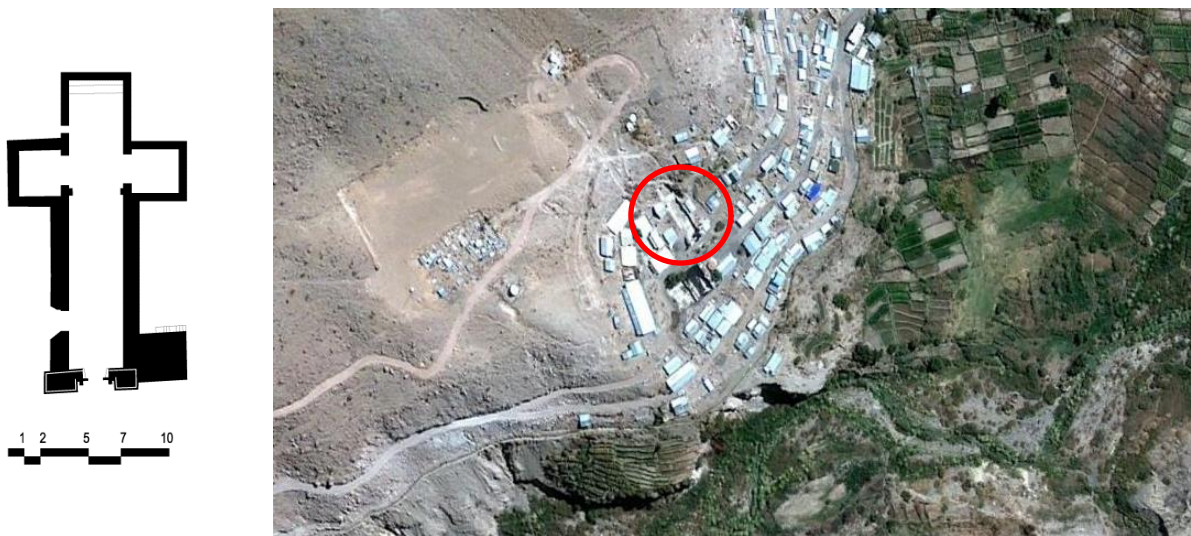
Figura 15. De izq. a derecha: Planta general de la Iglesia de Sibaya; Emplazamiento Iglesia de Sibaya. Se marcó en un círculo rojo la ubicación de la iglesia

La iglesia de Sibaya (ver Fig. 15) en planta presenta forma de cruz latina, con una nave central, sacristía y capilla en los extremos del transepto, y un Altar Mayor. Los contrafuertes del edificio se construyeron con pircas escalonadas. Actualmente es soporte de numerosas costumbres como la fiesta del patrono San Nicolás, la cual tiene sus raíces en época colonial,²⁰ y cuenta con el reconocimiento y declaratoria de Monumento Nacional desde el año 2009.

Respecto a los parámetros que evalúan el *tipo, organización y calidad del sistema resistente*, el edificio corresponde a una clase D, debido a que se trata de una estructura con muros dobles de mampostería de piedra no escuadrada, con núcleo irregular o parcialmente vacío, y ausencia o escasa presencia de trabas transversales entre los dos paramentos. Además, la mampostería presentaba deficiencias en el aparejo de las piedras, en las trabas de las esquinas, y en la calidad del mortero de lodo por su estado de conservación. Por otra parte, la iglesia de Sibaya clasifica como clase D en el parámetro de *estructuras horizontales*, debido a que, si bien eran de madera, estaban mal conectadas a los muros; y como clase C en el parámetro que evalúa la *cubierta*, ya que ésta causaba empujes moderados en los muros, pero no contaba con una estructura horizontal que conectara eficientemente la techumbre con los muros, dificultando el funcionamiento monolítico del edificio.

Respecto al parámetro que evalúa el *estado de conservación*, fue clasificada como clase C, debido a que, si bien no tenía lesiones, presentaba disgregación del material por intemperismo, lo que determinaba una reducción de su resistencia. Por otra parte, existían varias *alteraciones* del sistema constructivo, principalmente por el cambio de la estructura de techumbre y la incorporación de estructuras de hormigón armado y bloquetas de cemento, por lo que corresponde a la clase D. Además, su entorno presentaba alteraciones que aumentaban su vulnerabilidad como: el abandono, el aislamiento, la escasa accesibilidad, y posibles fallas en la contención de las laderas de la quebrada, por lo que se clasificó como clase C. En relación a la *vulnerabilidad al fuego*, corresponde a la clase B: por contener ornamentos y muebles inflamables, por falta de compartimentación y divisiones interiores, y por el peligro derivado de incendios provocados por presencia de velas encendidas.

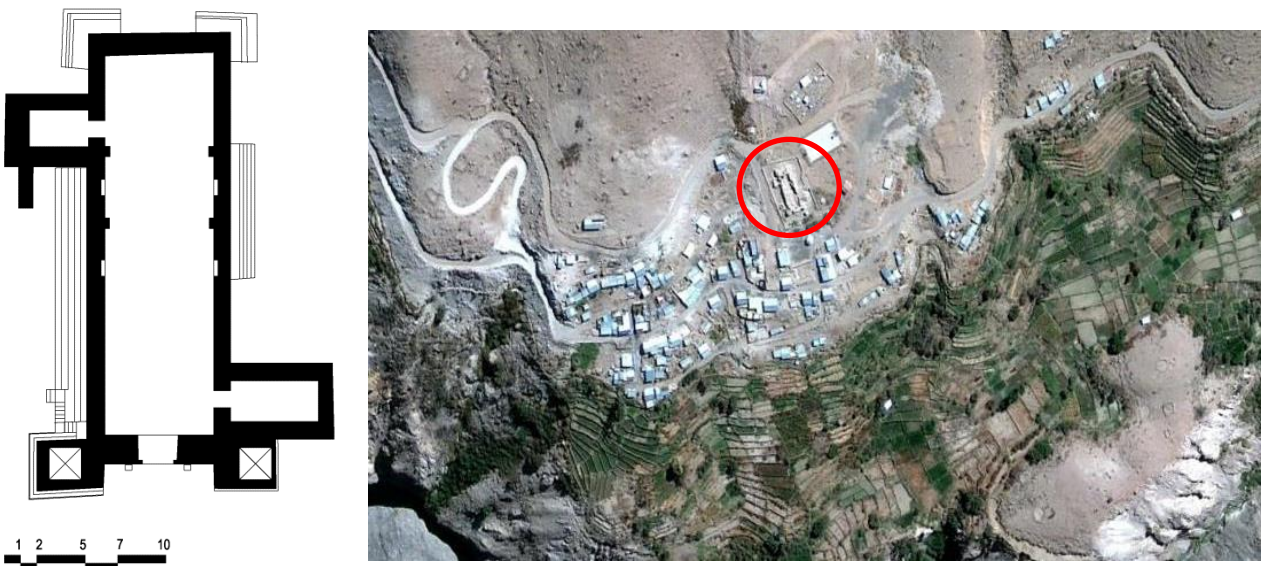
Figura 16. De izq. a derecha: Planta general de la Iglesia de Limaxiña; Emplazamiento Iglesia de Limaxiña. Se marcó en un círculo rojo la ubicación de la iglesia

La iglesia de Limaxiña (ver Fig. 16) presenta una estructura de mampostería de piedra asentada en barro y se conforma por una nave central y recintos laterales que corresponden a la sacristía y la capilla. Las torres están conformadas por una base de piedra y barro escalonada, con revoque de barro blanqueado y un cuerpo superior con estructura y revestimiento de madera.²¹ Cuenta con el reconocimiento y declaratoria de Monumento Nacional desde el año 2009.

Al aplicar los parámetros que evalúan el *tipo, organización y calidad del sistema resistente*, el edificio resultó con clase D, debido a que presenta una estructura mixta de muros de adobe y de mampostería de piedra asentada en barro, que no se encontraban eficientemente trabados entre ellos, y que presentaban un funcionamiento deficiente, por su estado de conservación y por presentar juntas desproporcionadas de mortero. Por otra parte, la iglesia de Limaxiña fue clasificada como clase D en el parámetro de *estructuras horizontales*, debido a que, si bien estaban ejecutadas con madera, estaban mal conectadas a los muros; y como clase C en el parámetro que evalúa la *cubierta*, ya que ésta causaba empujes moderados en los muros, pero no presentaba una estructura horizontal continua de coronamiento, dificultando el funcionamiento monolítico del edificio.

Respecto al parámetro que evalúa el *estado de conservación*, fue clasificada como clase C, debido a que no tenía lesiones, pero presentaba disgregación del material por intemperismo, ya que sólo estaba revocada la fachada principal de la iglesia, lo que determinaba una reducción de su resistencia. Por otra parte, respecto a las *alteraciones* del sistema constructivo, se presentaban en las torres y en el sistema de cubierta (clase B), y su entorno daba cuenta de alteraciones que aumentaban su vulnerabilidad como: el abandono, el aislamiento, la escasa accesibilidad, y posibles fallas en la contención de las laderas de la quebrada, por lo que se clasificó como clase C. En relación a la *vulnerabilidad al fuego*, se clasificó como clase B al igual que las demás iglesias.

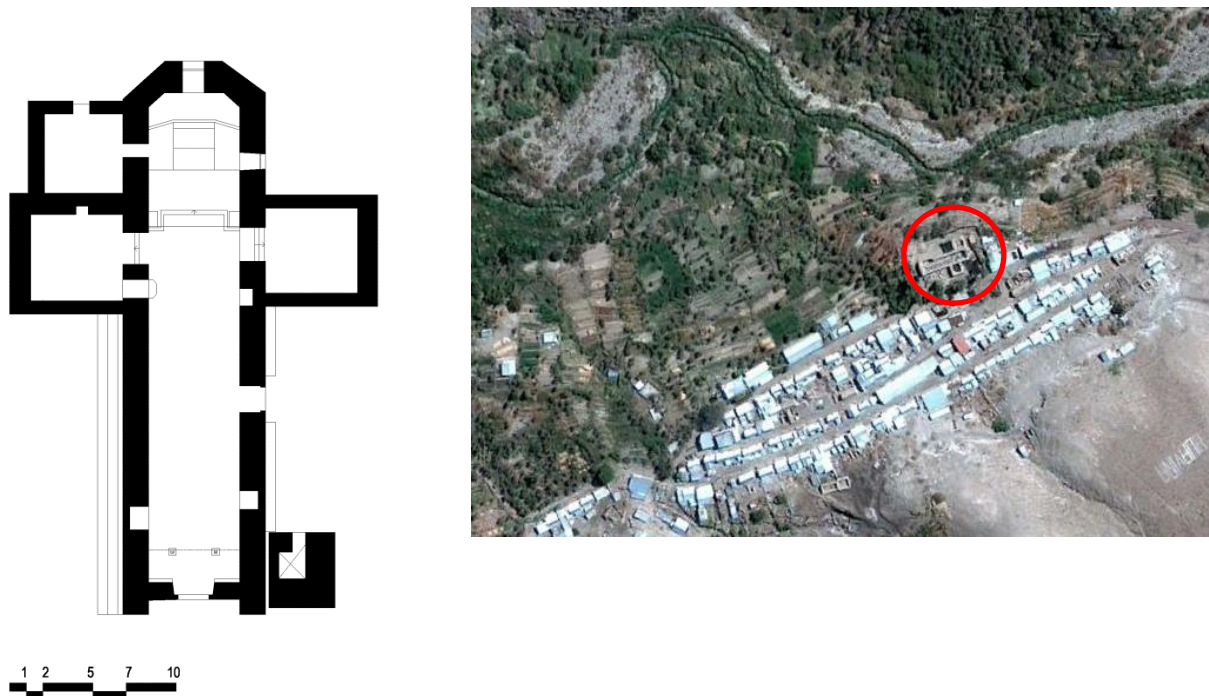
Figura 17. De izq. a derecha: Planta general de la Iglesia de Huaviña; Emplazamiento Iglesia de Huaviña. Se marcó en un círculo rojo la ubicación de la iglesia

Al aplicar los parámetros que evalúan el *tipo, organización y calidad del sistema resistente*, el edificio resultó con clase D, debido a que su estructura era en base a muros dobles, el muro exterior de mampostería de piedra asentada en barro y el muro interior de adobe, con relleno interior formado con piedras de varios tamaños, y no existían trabas o conexiones entre los dos paramentos verticales. Además, presentaba un funcionamiento deficiente por su estado de conservación. Por otra parte, la iglesia de Huaviña fue clasificada como clase D en el parámetro de *estructuras horizontales*, debido a que, si bien estaban ejecutadas con madera, estaban mal conectadas a los muros; y como clase C en el parámetro que evalúa la *cubierta*, ya que ésta causaba empujes moderados en los muros, pero no presentaba una estructura horizontal continua de coronamiento para lograr el funcionamiento monolítico del edificio.

Respecto al parámetro que evalúa el *estado de conservación*, fue clasificada como clase C, debido a que no tenía lesiones, pero presentaba disgregación del material por intemperismo, lo que determinaba una reducción de su resistencia. Por otra parte, en relación a las *alteraciones* del sistema constructivo, se presentaban en las torres y en el sistema de cubierta (clase B), y además su entorno daba cuenta de alteraciones que aumentaban su vulnerabilidad como: el abandono, el aislamiento, la escasa accesibilidad, y posibles fallas en la contención de las laderas de la quebrada, por lo que se clasificó como clase C. En relación a la *vulnerabilidad al fuego*, se clasificó como clase B como las iglesias anteriores.

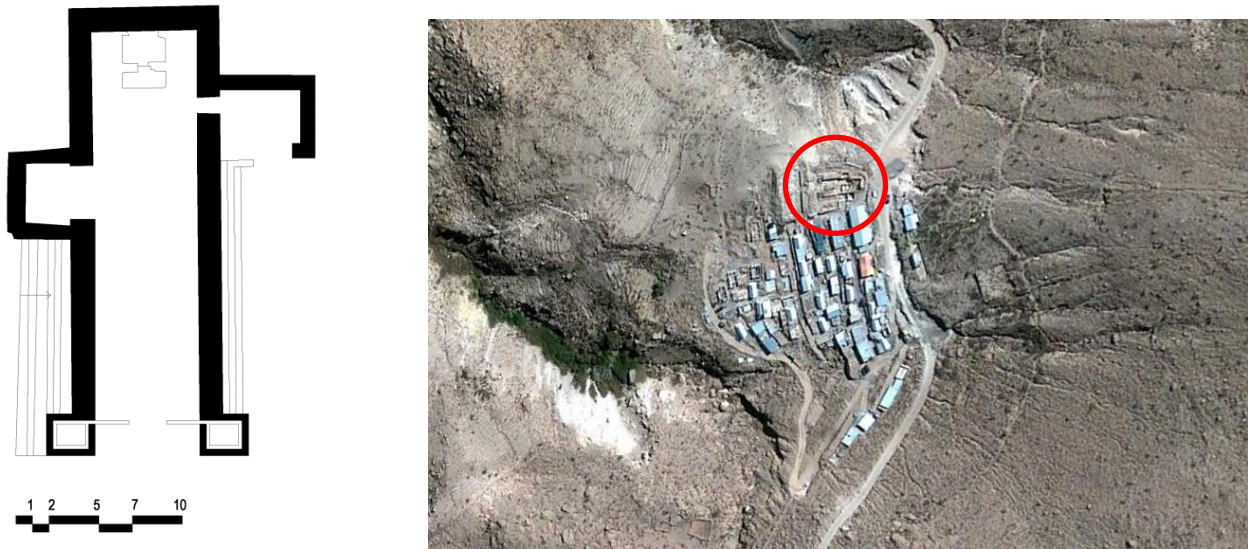
Figura 18. De izq. a derecha: Planta general de la Iglesia de Usmagama; Emplazamiento Iglesia de Usmagama. Se marcó en un círculo rojo la ubicación de la iglesia

La iglesia de Usmagama (ver Fig. 18) se compone de una nave única con techo a dos aguas y dos capillas laterales. Cuenta con el reconocimiento y declaratoria de monumento nacional desde el año 1953.

Al aplicar los parámetros que evalúan el *tipo organización y calidad del sistema resistente*, el edificio resultó con clase D, debido a que se compone de una estructura de muros dobles de mampostería de piedra asentada en barro con relleno interior formado con piedras de varios tamaños, mal trabadas y sin conexión entre los dos paramentos verticales. Además, presentaba un funcionamiento deficiente: por su estado de conservación, por deficiencias en el aparejo de las piedras, en las trabas de las esquinas y en el mortero de barro. Por otra parte, la iglesia de Usmagama fue clasificada como clase D en el parámetro de *estructuras horizontales*, debido a que, si bien estaban ejecutadas con madera, estaban mal conectadas a los muros; y como clase C en el parámetro que evalúa la *cubierta*, ya que ésta causaba empujes moderados en los muros, pero no presentaba una estructura horizontal continua de coronamiento para lograr el funcionamiento monolítico del edificio.

Respecto al parámetro que evalúa el *estado de conservación*, fue clasificada como clase C, debido a que no tenía lesiones, pero presentaba disgregación del material por intemperismo, lo que determinaba una reducción de su resistencia. Las *alteraciones* del sistema constructivo se presentaban: en las torres, en el sistema de cubierta y en la incorporación de estructuras de hormigón armado en los muros, por lo que correspondía a una clase D. Por otra parte, su entorno daba cuenta de alteraciones que aumentaban su vulnerabilidad como: el abandono, el aislamiento, la escasa accesibilidad, y posibles fallas en la contención de las laderas de la quebrada, por lo que se clasificó como clase C. En relación a la *vulnerabilidad al fuego*, se clasificó como clase B como las demás iglesias.
